# シマフクロウの森保全活動 「2009年度植樹根室地区」 2011年評価報告書

2011年11月16日  
環境プランナー協議会  
恒藤克彦

# シマフクロウの森「2009 年度植樹根室地区」 2011 年現地検分報告書

2011 年 10 月 23 日 作成  
環境プランナー協議会  
恒藤克彦

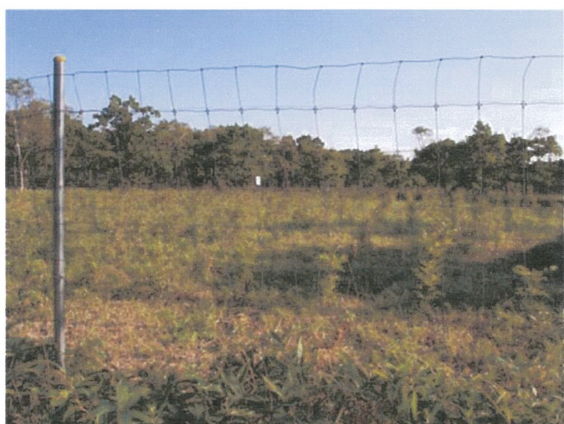
・9 月 21 日の台風で、ハンノ木の苗木が 3 本折れる被害があったが、シカよけネットには損傷がなかった。

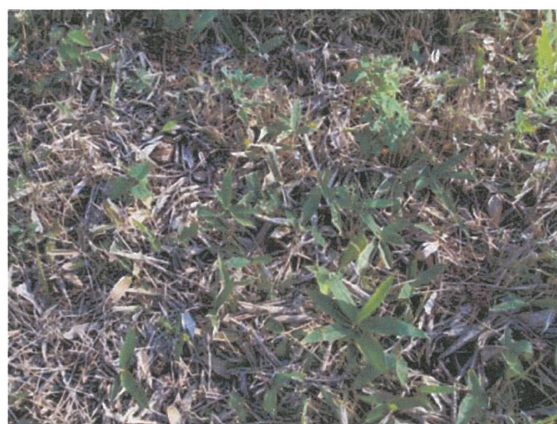
・7 月 25 日実施された下刈りによるクマザサの碎かれた葉が厚く積もっており、地表面は良い状態である。

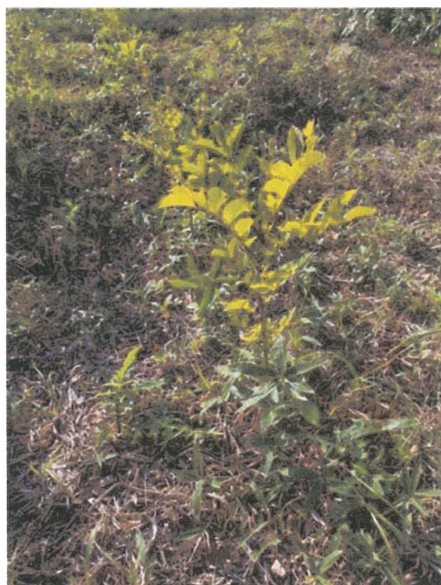
#### ・ヤチダモ

200 本中 197 本 (99%) が順調に成長している。3 本が枯死したが、この 3 本にはひこばえ (幹は枯死したが、脇から出てきている枝が生育) となっており、200 本すべてが生育している。

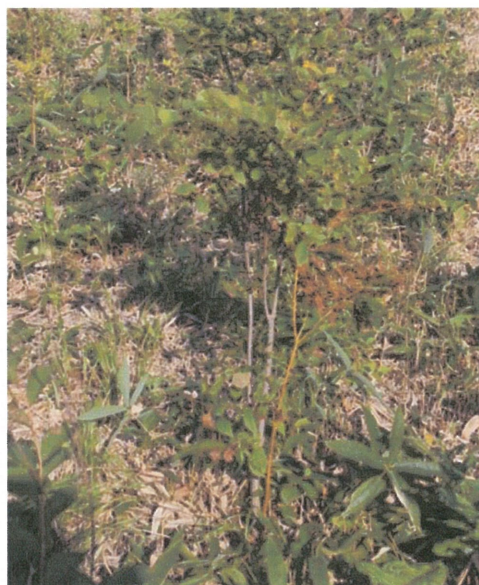
#### ・ハルニレ

200 本中 172 本 (86%) が順調に生育。21 本はやや生育不良、7 本がひこばえになっているが、200 本すべてが生育している。ハルニレは、この地では強そうである。

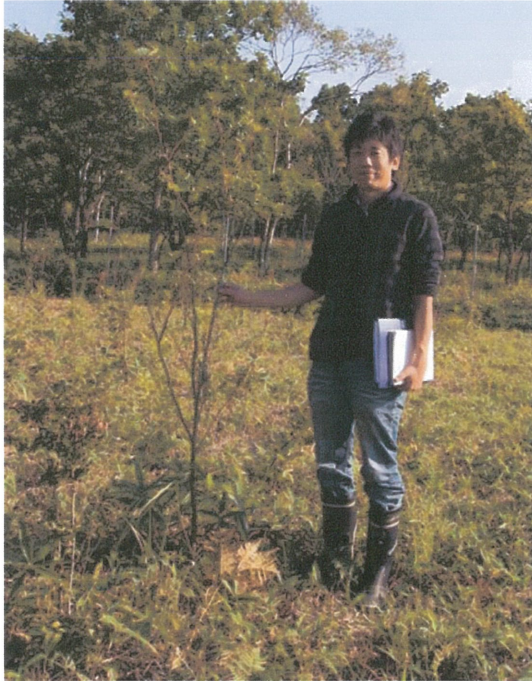
・ケヤマハンノキ

昨年発生したハンノキハムシが今年も発生し、葉が網状に食べられる被害が発生した。その影響もあって、54本が枯死・欠損となっている。生存率は73%。枯死・欠損が多く発生したが、生育しているものは、その生育スピードが速く、写真のように1m70cmを越えるものもある。

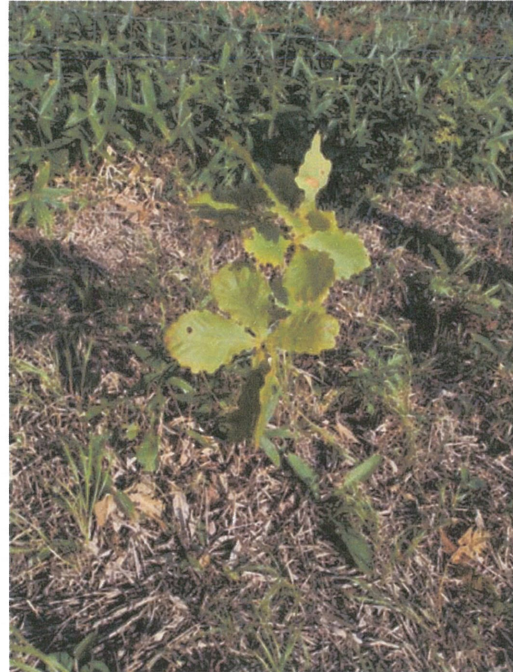
・ミズナラ

枯死・欠損が97本、順調に育っているものが11本、ひこばえが92本と生育率は、52%に留まっており、今後の植樹では注意が必要と思われる。ただし写真のように、順調に生育しているミズナラは、葉も大きくて元気である。

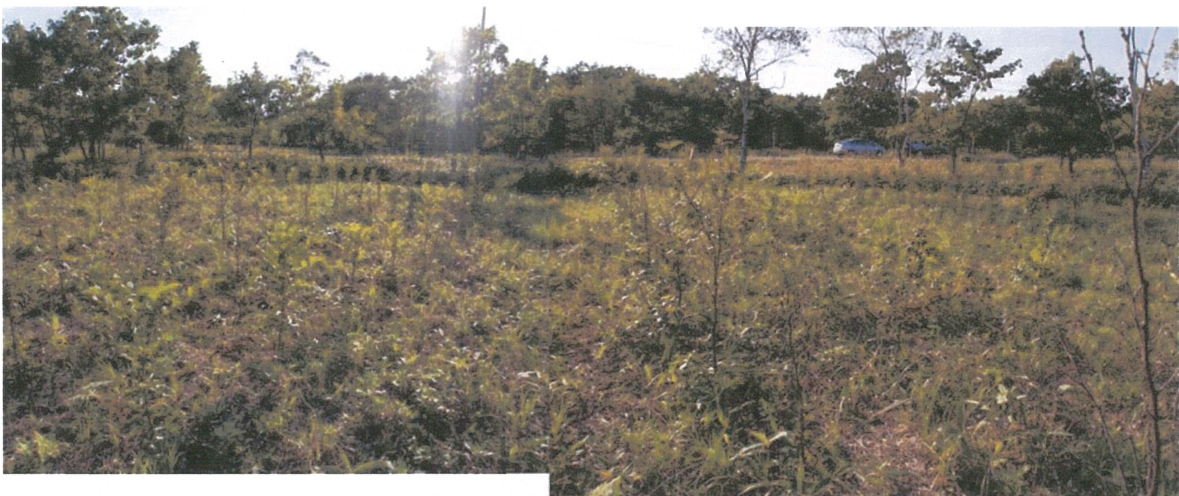
3) 樹木全体の生育状況

全体の状況は、昨年から比べてそれぞれの苗木は大きくなりしっかりとしてきた。一部に枯死・欠損もあるが、どの木がこれから大きくなるのか楽しみである。
