交通事故によるベニヒワの大量死

Mass mortality of Redpolls *Acanthis flammea* by collisions with vehicles

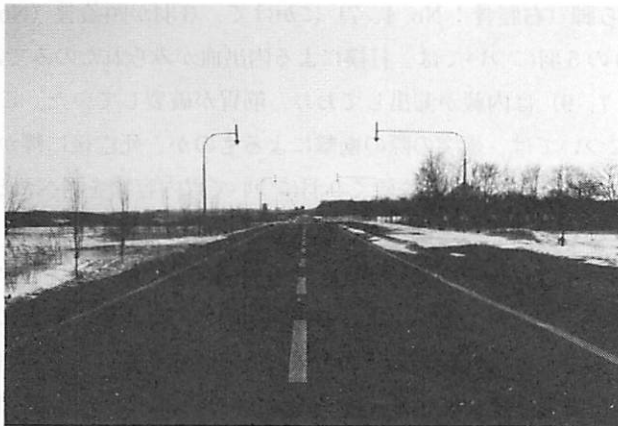
Fig.1. The road where Redpolls were killed by collisions with vehicles.

の速度を出していた。道路周辺は片側が休耕中のトウモロコシ畑、片側が牧草地で、事故当時は両側とも冠雪していた。道路沿いには路面からの高さ約1.5～2 mのナナカマド *Sorbus* sp. が約10 m間隔で植栽されていた。路肩にはススキ *Miscanthus sinensis* などのイネ科やキク科の枯れ草がまばらに存在していた (Fig. 1)。

ベニヒワの交通事故は1997年2月15日, 北海道河東郡士幌町北中音更(43°10'N, 143°13'E)で発生し, 同日14時30分に著者らが現場調査を行なった。事故現場は道道(北海道道路)337号の二車線直線道路で, 道幅は車道部で5.8 m, 歩道や路肩部も含めると11.3 mであった。路面は舗装されており, 事故当時には積雪・凍結がなく, 通行する車両はかなり
